# 绝壁之上引活水

## ——黔西市保供水工程建设见闻

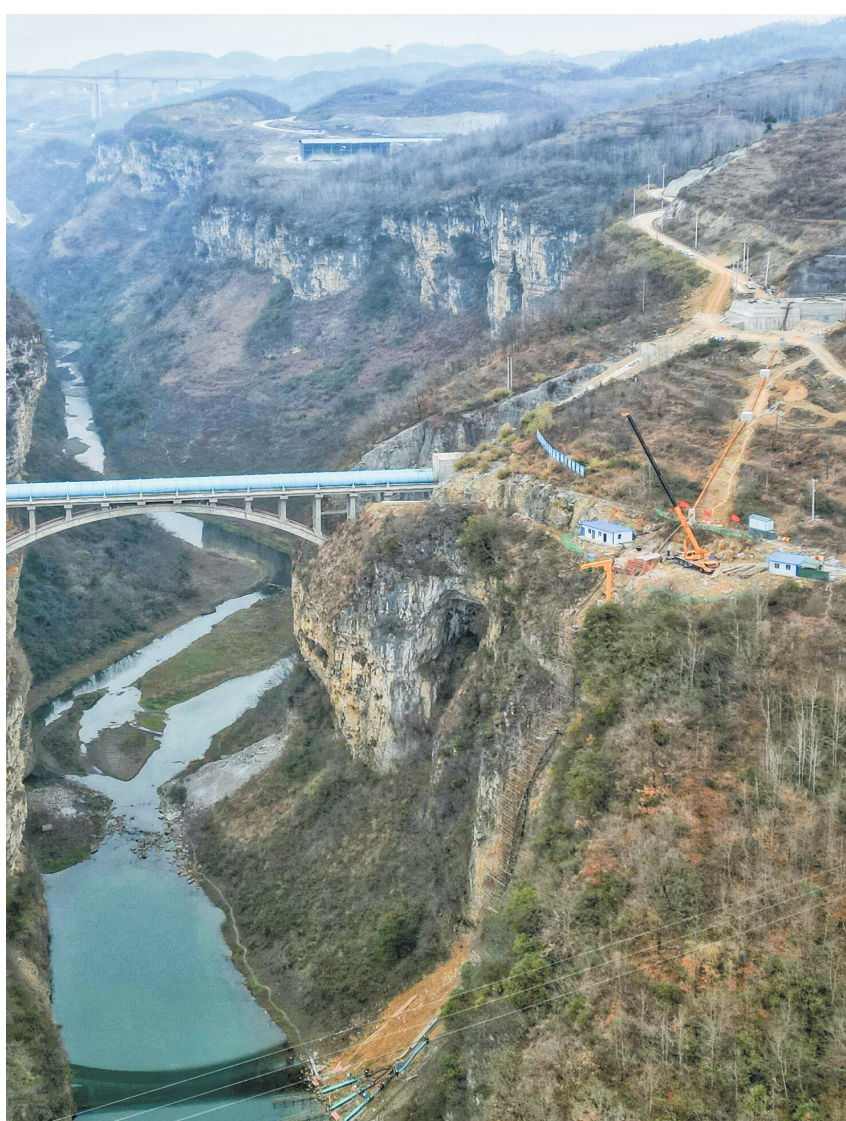
黔西市城区应急供水附廓水库水源地西溪河提水补水工程施工现场 (刘雨昕 摄)

站在垂直角度近90度的悬崖峭壁边，从河谷上百余米的高度往下看，云雾缭绕，令人战栗。循着悬崖边的输水管道望去，一根根钢管精准对位，牢牢焊接，架于崖壁。钢管旁边，一条新建的人行“天梯”蜿蜒在峭壁上，通往河谷底。

“梯子唯一的施工便道。上水管道为壁厚12毫米的焊接钢管，每根长6米，重约850公斤，整个工程有50根这样的钢管，其中绝壁处有20根。”黔西市水务局高级工程师魏家俊望着眼前正在供水的工程说。

黔西市水务局会同项目参建各方，经过多次实地踏勘、论证，制定出水泵安装、垂直悬臂吊升降机、锚杆固定等施工方案。为了让一根根重约850

公斤的钢管牢牢固定在崖壁上，锚杆需嵌入崖壁近3米，每根钢管需要3根锚杆固定，费力耗时，还考验施工人员的工艺水平。
